## PRÜFBERICHT

**Nr. BBV 1614214/a/petro**  
(SAP-Nr. 94634445)

**Inhalt des Auftrages:** Vereinfachte petrographische Beschreibung nach DIN EN 932-3.

**Prüfgegenstand:** ca. 10 kg Handstücke Schroppen 32/80 mm

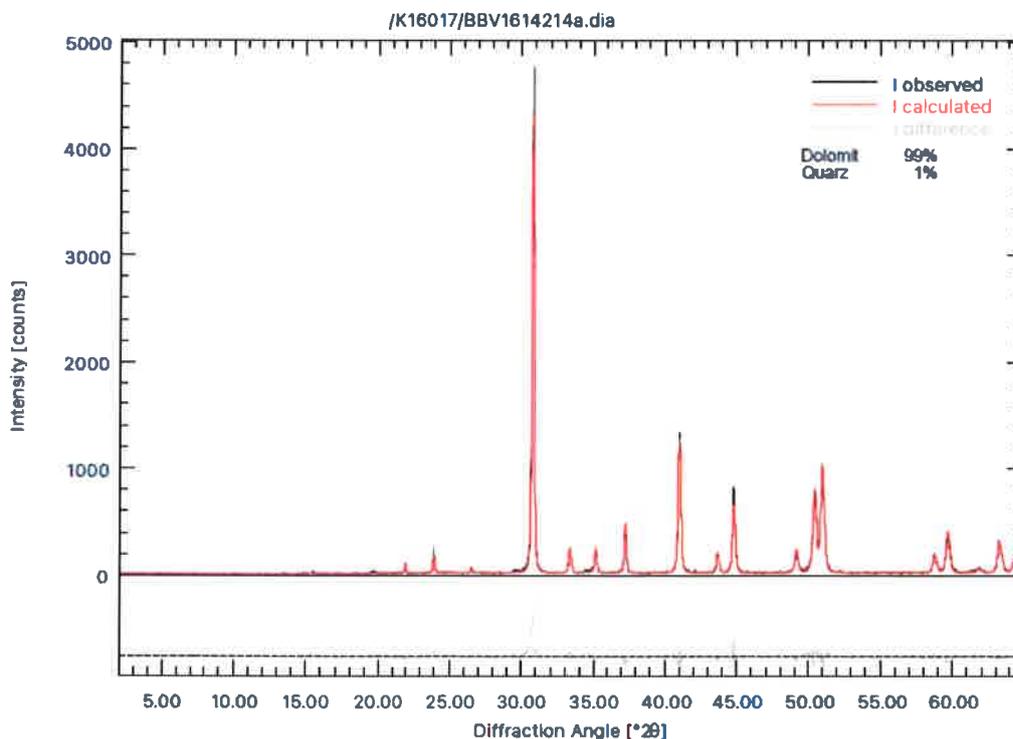
Der Mineralbestand der feinen Gesteinskörnung wurde durch eine Röntgendiffraktometrie (RDF) der aufgemahlene Probe bestimmt. Die quantitative Ermittlung des gesteinsbildenden Mineralbestands erfolgte über eine Rietfeldanalyse des Röntgendiffraktogramms.

Danach ergab sich folgender Mineralbestand der untersuchten Gesteinskörnung:

Dolomit (Dolomitspat)	99
Quarz	1
Summe	100

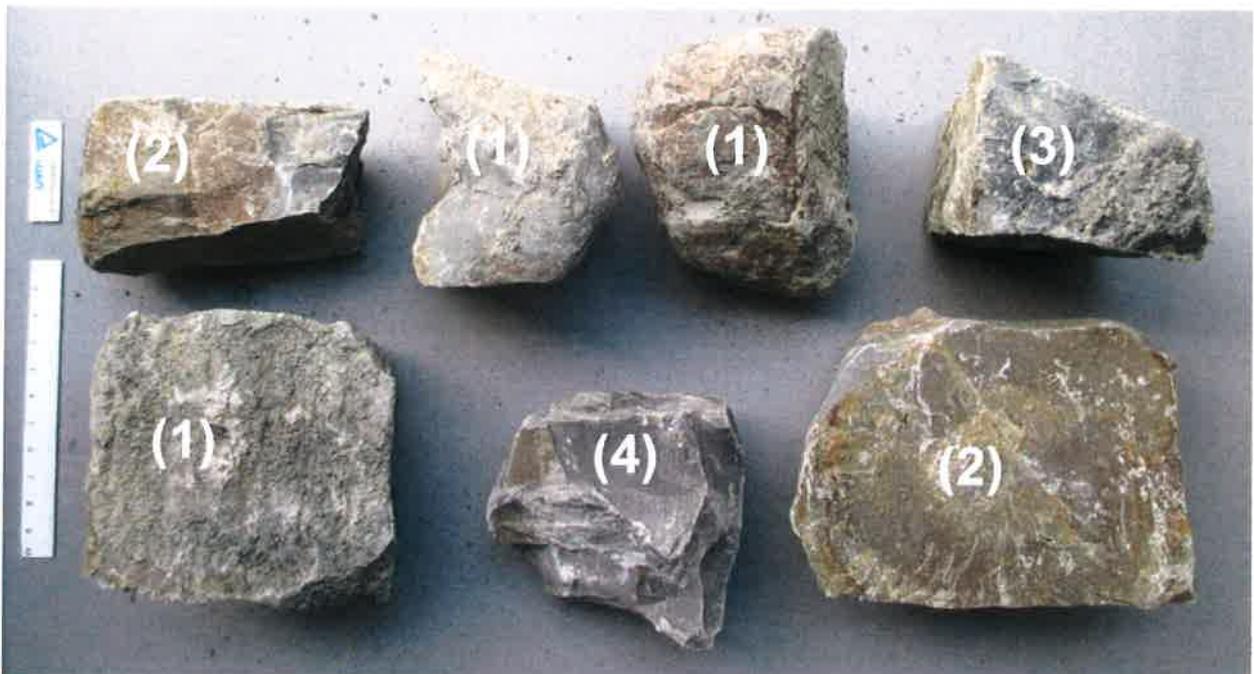
**Foto 1: Ansicht ausgewählter Handstücke (1), sowie schwach bräunliche Ansicht auf Kluffläche (2), Schichtfläche (3) und Bruchfläche (4)**

An repräsentativen Handstücken werden zur Identifizierung des untersuchten Gesteines die vorhandenen petrographischen Gesteinsvarietäten beschrieben. Zur Veranschaulichung wurden jeweils einzelne Gesteinsvarietäten an gebrochenen und geschnittenen Gesteinsoberflächen exemplarisch fotografiert:

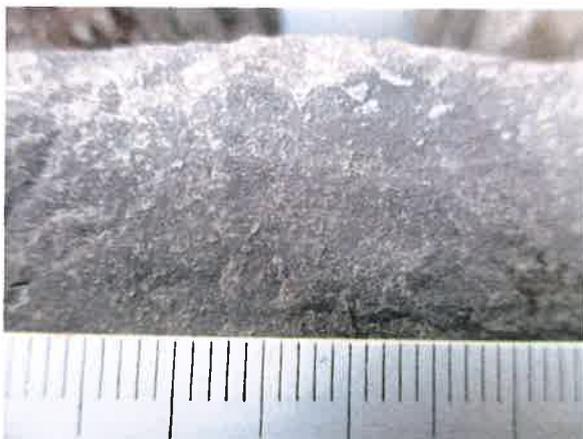
**Foto 2: Ansicht Gesteinsoberfläche (1), Bildbreite ca. 34 mm**

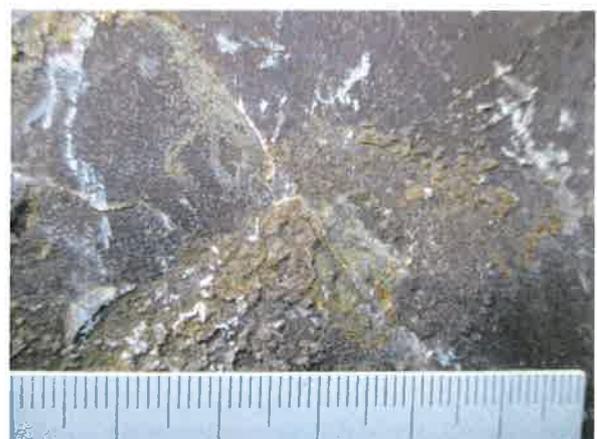
**Foto 3: Ansicht Kluffoberfläche (2), Bildbreite ca. 61 mm, mit bräunlichen carbonatischen Kluffbelägen**

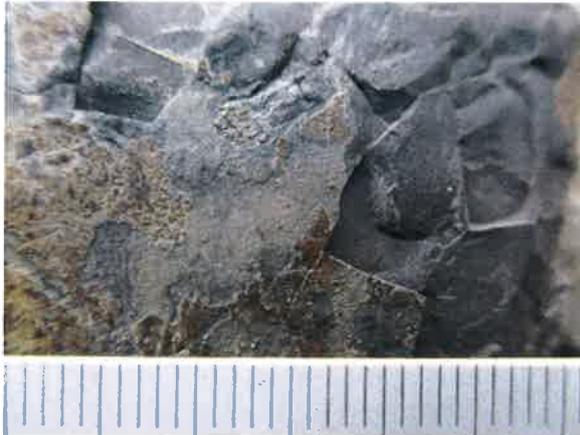
**Foto 4: Schichtfläche (3), z. T. zerbrochen abgelöst, Bildbreite ca. 31 mm**

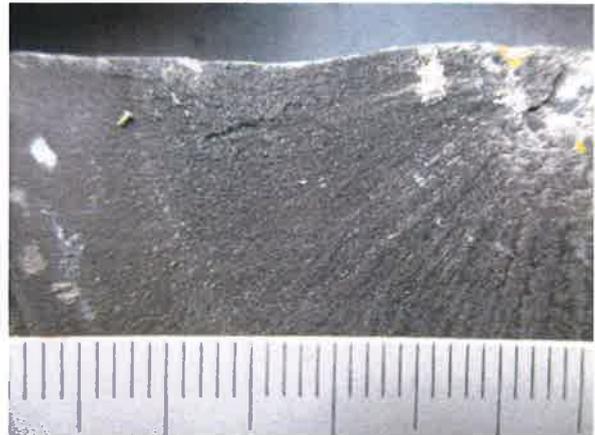
**Foto 5: Ansicht Bruchfläche (4) mit starhigen Bruchstrukturen, Bildbreite ca. 35 mm**

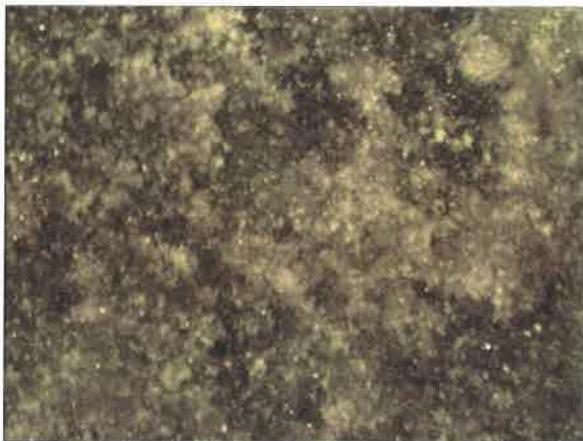
**Foto 6: Bruchfläche (4), Bildbreite 2,2 mm**

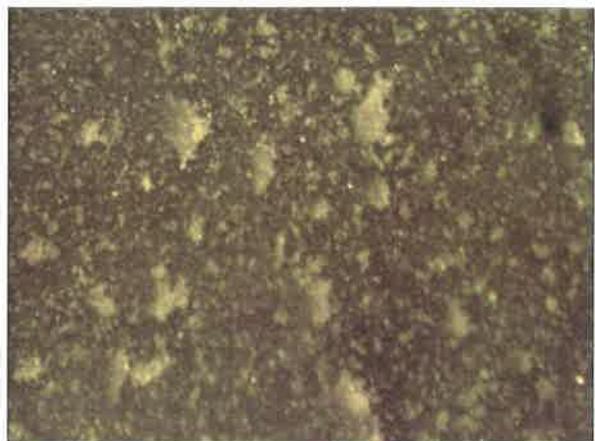
**Foto 7: Klufffläche (2), Bildbreite 2,2 mm**

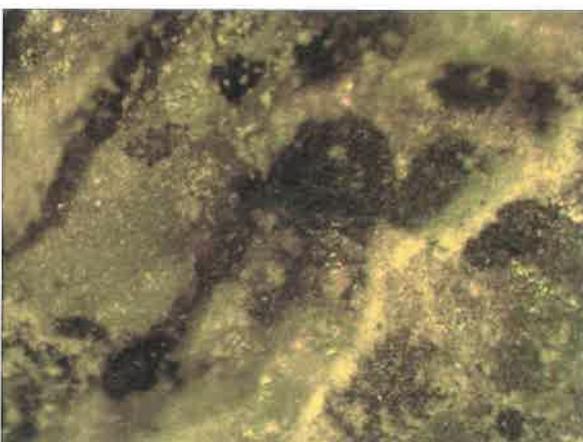
**Foto 8: Schichtfläche (3), Bildbreite 2,2 mm**

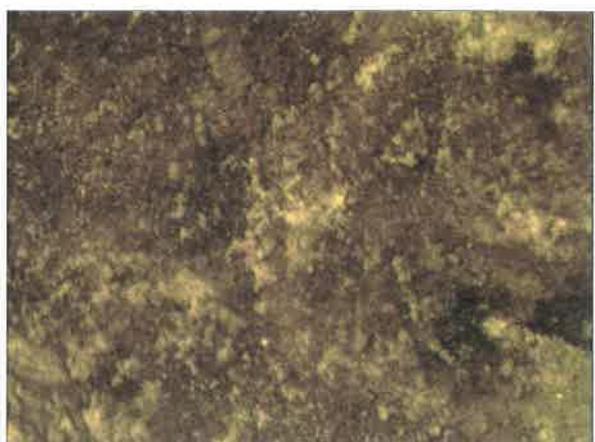
**Foto 9: verwitterte Oberfläche (1), Bildbreite 2,2 mm**

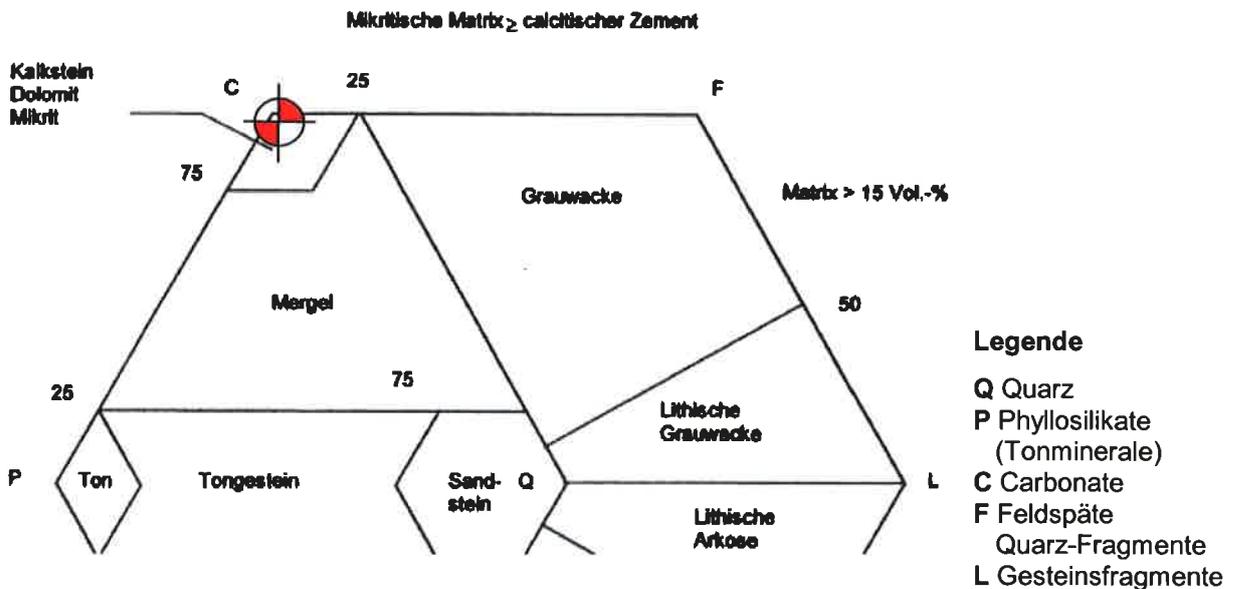
Klassifikationstafel für Sedimentgesteine (n. DIN EN 12670, Abschn. 3.2.2.1, n. KRAEFT 1994)

Die untersuchte Körnung der Schroppen 32/80 mm setzt sich nahezu vollständig aus Dolomit mit Spuren von Quarz zusammen. Die untersuchten Handstücke können nach dem Internationalen Klassifikationssystem bzw. der DIN EN 932-3, bzw. DIN EN 12670, petrographisch als

**homogener Dolomit**
