PRÜFBERICHT

Nr. 23V40068/alkR**Datum: 05.07.2023**

Prüfungsdurchgang:	2023
Auftraggeber:	J. Meyer GmbH Meyer's Sand und Ton Görauer Weg 8 95466 Weidenberg / Untersteinach
Überwachungsnummer:	95140
Auftrag vom:	25.04.2023
Eingegangen am:	25.04.2023
Inhalt des Auftrages:	Petrographische Beschreibung nach DIN EN 932-3 (Prüfverfahren für allgemeine Eigenschaften von Gesteinskörnungen – Teil 3: Durchführung und Terminologie einer vereinfachten petrographischen Beschreibung). Beurteilung und Einstufung der Alkaliempfindlichkeit gemäß DAfStb-Richtlinie (Alkalirichtlinie) – Vorbeugende Maßnahmen gegen schädigende Alkalireaktion im Beton, Ausgabe Oktober 2013 nach Abschnitt 4.2.
Herkunft / Werk:	Creußen
Petrographie:	Natursand
Prüfgegenstand:	ca. 15 kg Natursand 0/2 mm gewaschen
Eingeliefert am:	25.04.2023 durch den Probenehmer.
Probenahme am:	25.04.2023 durch den Auftraggeber nach DIN EN 932-1 im Beisein von Herrn Gahm (LGA Bautechnik GmbH).
Kennzeichnung:	NS 0/2 gew.

Prüfbericht **Nr. 23V40068/alkR** vom 05.07.2023

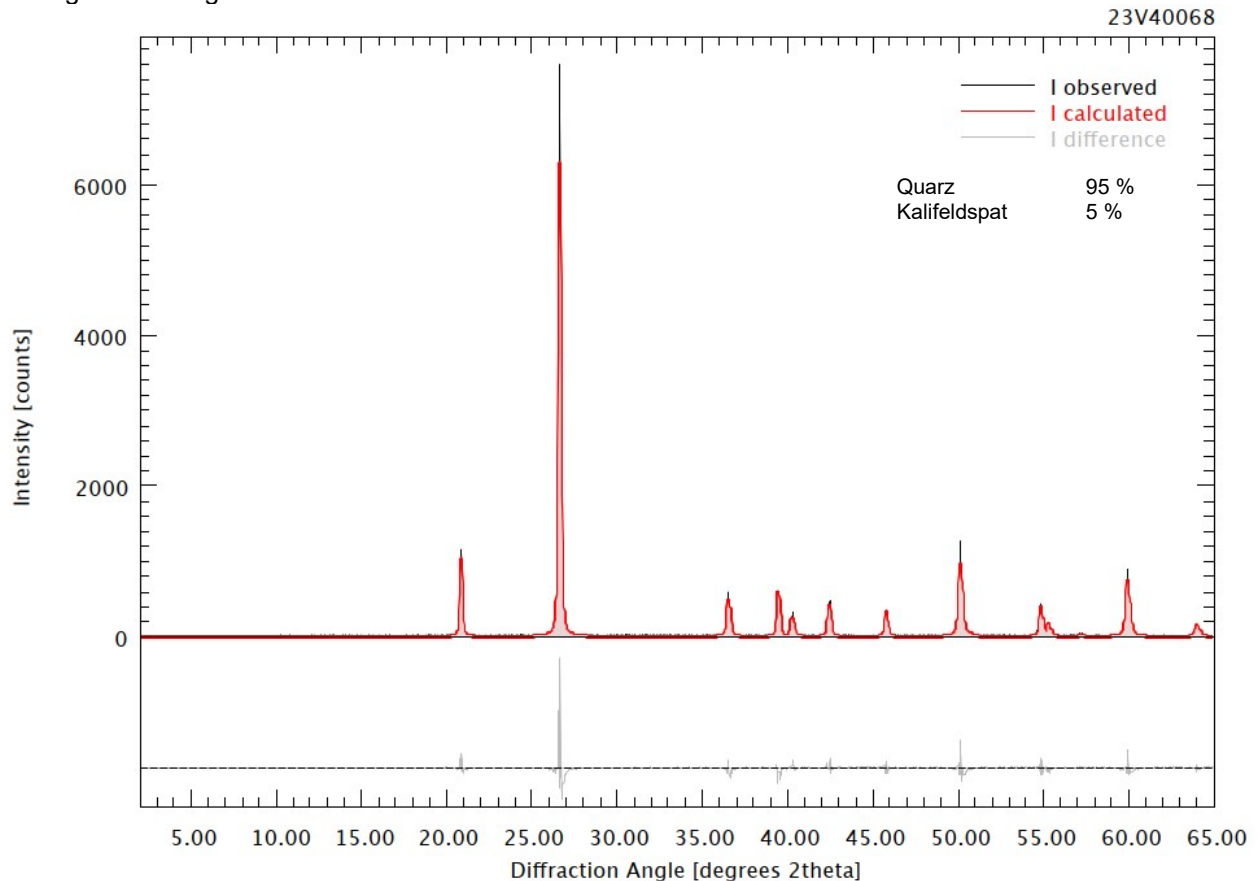
Der Mineralbestand der feinen Gesteinskörnung wurde im Geologischen Institut der Universität Erlangen durch eine Röntgendiffraktometrie (RDF) der aufgemahlene Probe bestimmt. Die quantitative Ermittlung des gesteinsbildenden Mineralbestands erfolgte über eine Rietfeldanalyse des Röntgendiffraktogramms.

Danach ergab sich folgender Mineralbestand der untersuchten Gesteinskörnung:

Quarz	95
Kalifeldspat	5
Summe	100
